## EVALUACIÓN RÁPIDA DE DAÑOS EN EDIFICACIONES

#### *Rapid evaluation of damage in buildings*

*Palabras clave:* Daños estructurales, evaluación edificios, inspección post terremoto, inspección rápida.

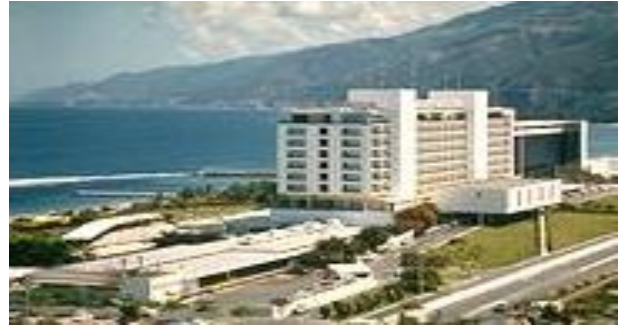
**Figura 24.** Hotel Macuto Sheraton, Caraballeda, Sismo de Caracas de 1967 (NISEE, 2021).

A continuación, se presenta un ejemplo de aplicación de la metodología descrita en el edificio Hotel Macuto Sheraton que sufrió daños estructurales importantes durante el sismo de Caracas de 1967 (MOP, 1978).

En la Figura 24 se muestra una vista general del edificio, tomada pocos días después del sismo de 1967.

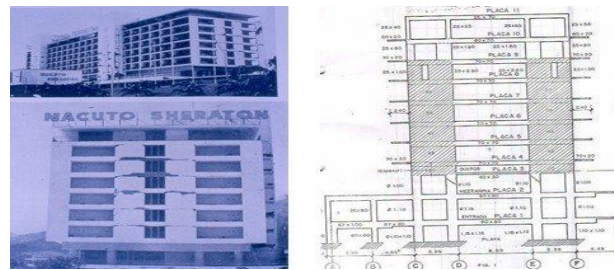
**Figura 25.** Esquema Estructural del Hotel Macuto Sheraton, mostrando los muros de concreto armada en los niveles superiores y las columnas en los niveles inferiores (Svojsik de Beek, 1980).

En la Figura 25 se muestra el sistema estructural de concreto armado el cual estaba constituido por muros en los niveles superiores del edificio, que no continuaban hasta los niveles inferiores, y columnas en los tres niveles más bajos. Los daños estructurales se concentraron en las columnas y vigas de los niveles inferiores.

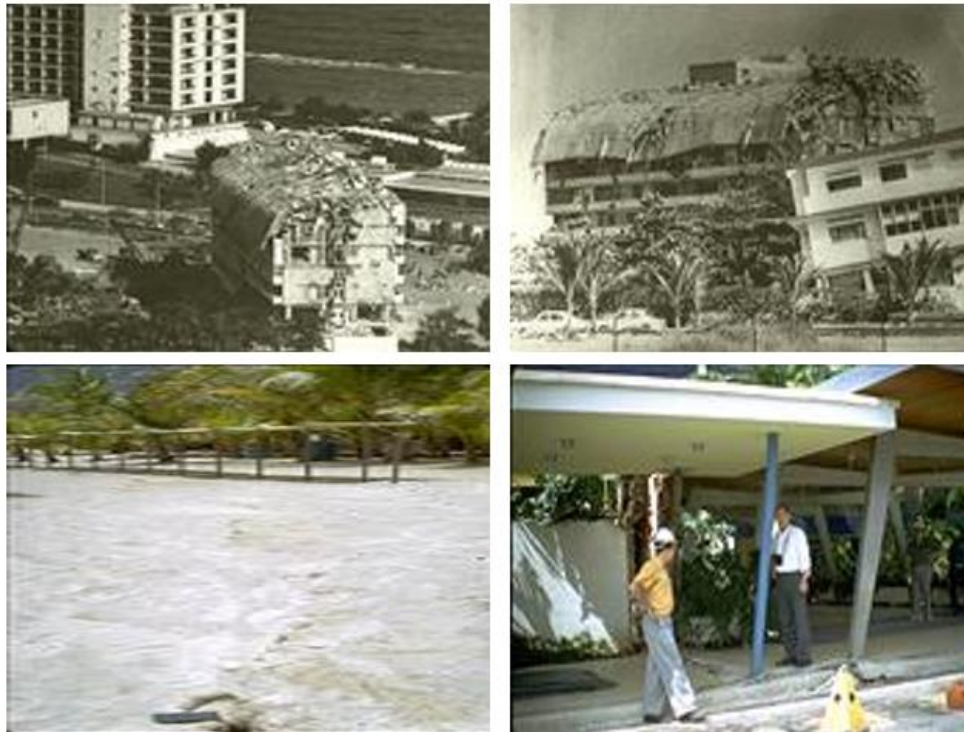
Figura 28. Evidencias del riesgo externo en el Hotel Macuto Sheraton. (NISEE, 2021).

fotografías inferiores se destacan la licuación del terreno a la izquierda y el desplazamiento permanente de los techos a la derecha, ubicados en la cercanía del hotel. El fenómeno de licuación estuvo acompañado de grietas considerables en la línea costera, piscina, muelle, pavimento y alrededores.

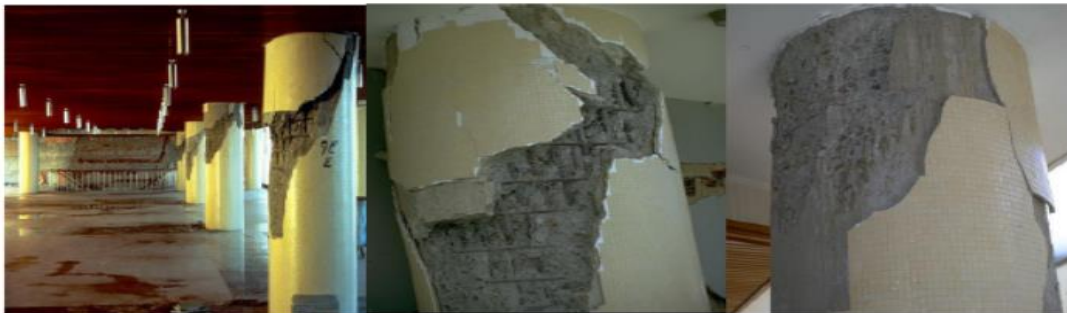
Figura 30. Daños en las columnas del piso crítico del Hotel Macuto Sheraton (NISEE, 2021).

La Figura 30 muestra los daños en varias columnas circulares de la Mezzanina del Módulo Central.

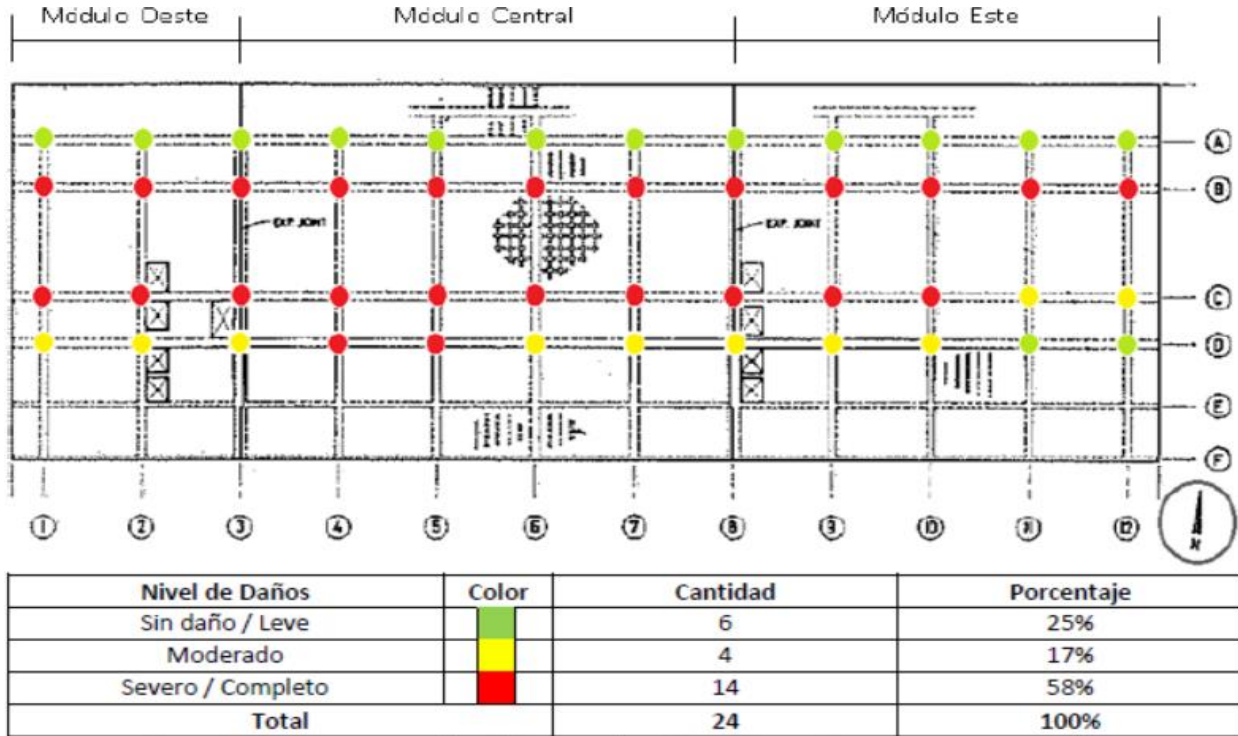
**Figura 31.** Esquema de la planta del piso crítico y número de columnas con daño, en el Módulo Central del Hotel Macuto Sheraton. Modificada de Hanson y Degenkolb, 1975.

La Figura 31 presenta una planta del Módulo Central en el Nivel Mezzanina, indicando los daños observados en las columnas. Al menos el 55% de las vigas en Mezzanina presentaban grietas visibles, en especial entre los ejes B-C y entre A-B y C-D. También se observó pérdida de recubrimiento y agrietamiento de paredes en los niveles inferiores, es especial en la tabiquería de ascensores y

adyacencias, así como el colapso del cielo raso (techo falso) en el Lobby, cocina y Nivel Playa. Las escaleras mostraron grietas significativas en los primeros niveles, mas no se vieron comprometidas en su estabilidad. Al momento del terremoto había 1.200 personas en el Hotel, de las cuales fallecieron 2 por el colapso de elementos no estructurales.
